Datum 27 december 2021
Betreft Wabo advies omgevingsvergunning rijksmonument

Naam St. Vituskerk
Adres Pieter Jellessingel 1
Postcode/plaats 9051BV Stiens
Gemeente/provincie Leeuwarden; Friesland;
Monumentnummer 24542

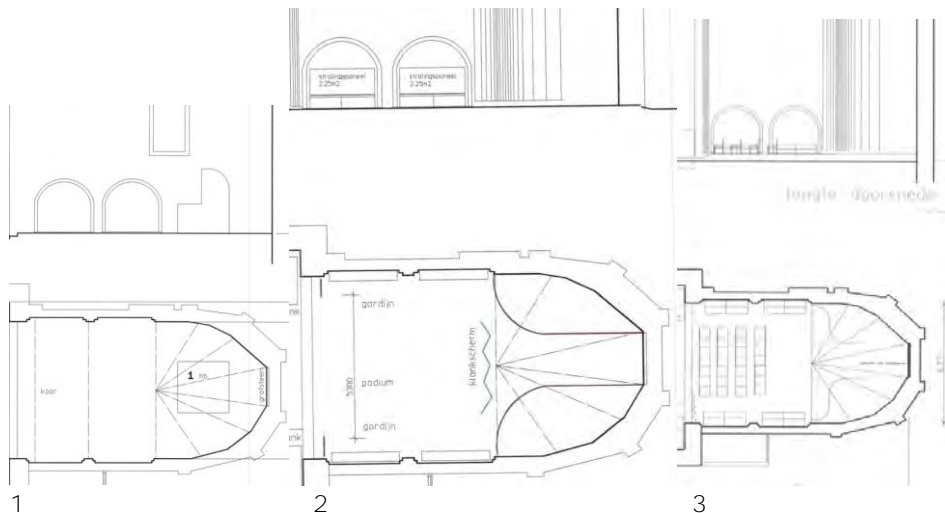
Details tekeningen:

De verwarming in het koor blijft ongewijzigd (CV panelen en bestaande cascadeopstelling ketels). In de tekeningen bestaande en nieuwe toestand is deze situatie echter niet duidelijk weergegeven.

1. Bestaande toestand, de huidige radiatoren zijn niet te zien
2. Indeling kerkzaal muziekzaal, 4 ingetekende stralingspanelen, wat wordt hiermee bedoeld?
3. Indeling kerkzaal nieuw, de stralingspanelen zijn niet ingetekend evenmin de cv's
