Effecten van bodemverplaatsingen op historische gebouwen

Literatuurstudie

Versie	1.1
Datum	23-08-2022
Projectnummer	11207845-000
Document ID	11207845-000-GEO-0004
Pagina's	77
Classificatie	
Status	definitief

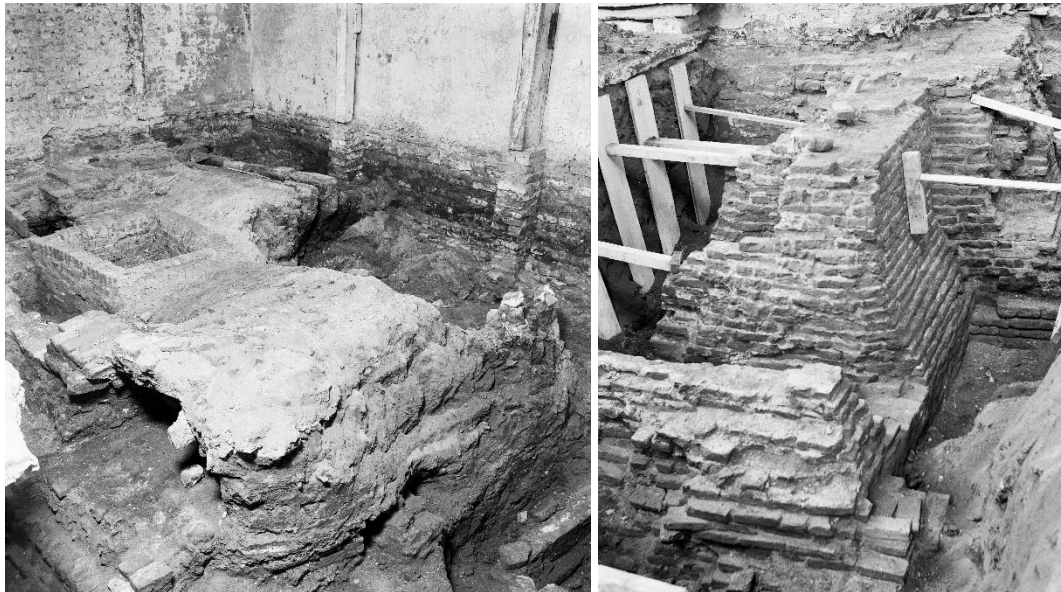
Voor funderingen op staal werd tot de 16^e eeuw onder de toen nog met name houten gebouwen gebruik gemaakt van funderingen op poeren. In de RCE beeldbank zitten diverse foto's van zeer oude funderingen, zie Figuur 4.2.

Figuur 4.2 Foto fundering op poeren rond 1620 in Den Bosch - Rijksdienst voor het Cultureel Erfgoed Documentnummer 135650 (links) en op staal in metselwerk Hasselt Overijssel waarschijnlijk uit 1725 document 107930.

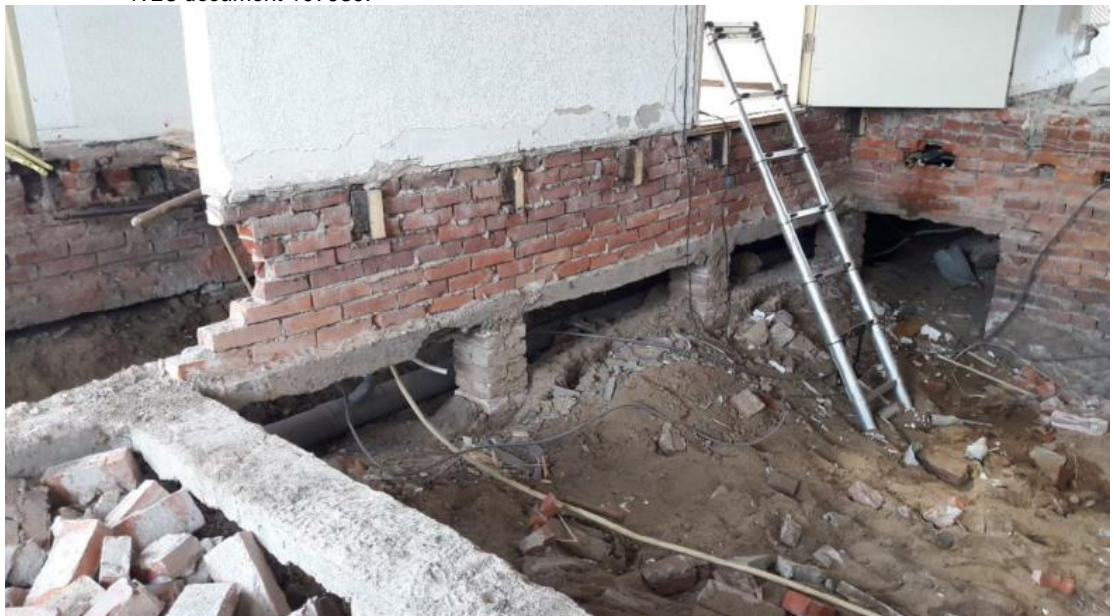
Figuur 4.3 Fundering op poeren van circa 2 m diep, al dan niet uitgetande voet [Deltares rapport kanaal Almelo].

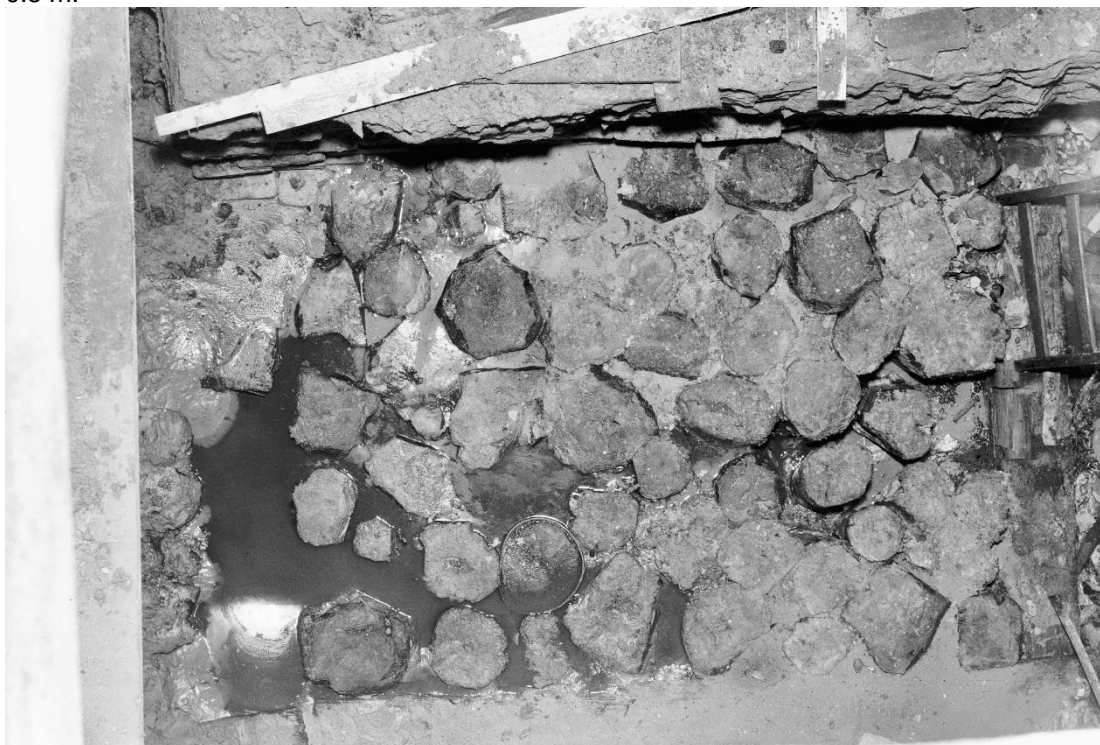
Figuur 4.5 Slietenfundering Nieuwe Kerk Amsterdam – foto Rijkdienst voor Cultureel Erfgoed 100.245.

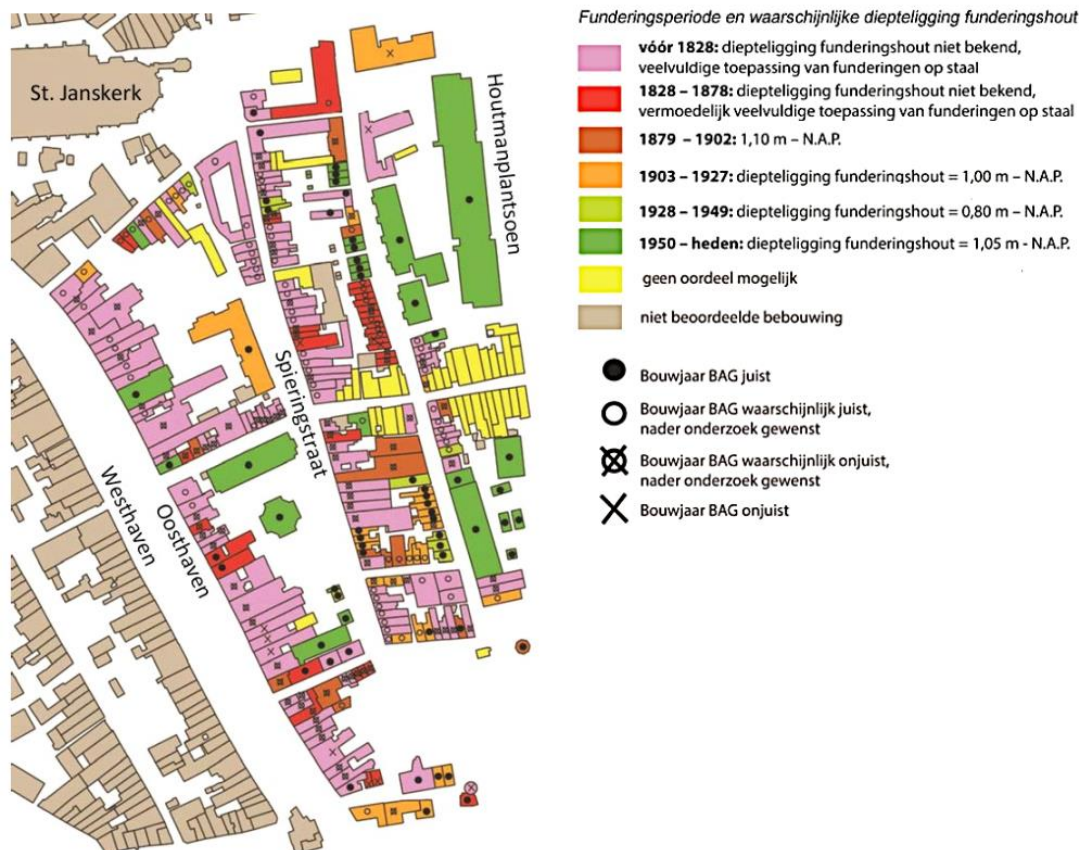
De Goudse bouwverordening uit 1879 stelde voor het eerst eisen aan de diepteligging van het hout van funderingen: namelijk minimaal 1,1 meter beneden NAP. In de verordening van 1903 wordt ook vastgelegd dat voor de gebieden buiten de binnenstad de fundering van nieuwbouw op heipalen dient te staan. Dit wordt echter niet geëist voor nieuwbouw in de binnenstad. [Winsen et al 2015]

Figuur 4.6 Funderingsperiode en mogelijke diepteligging funderingshout in Gouda [Winsen et al 2015].

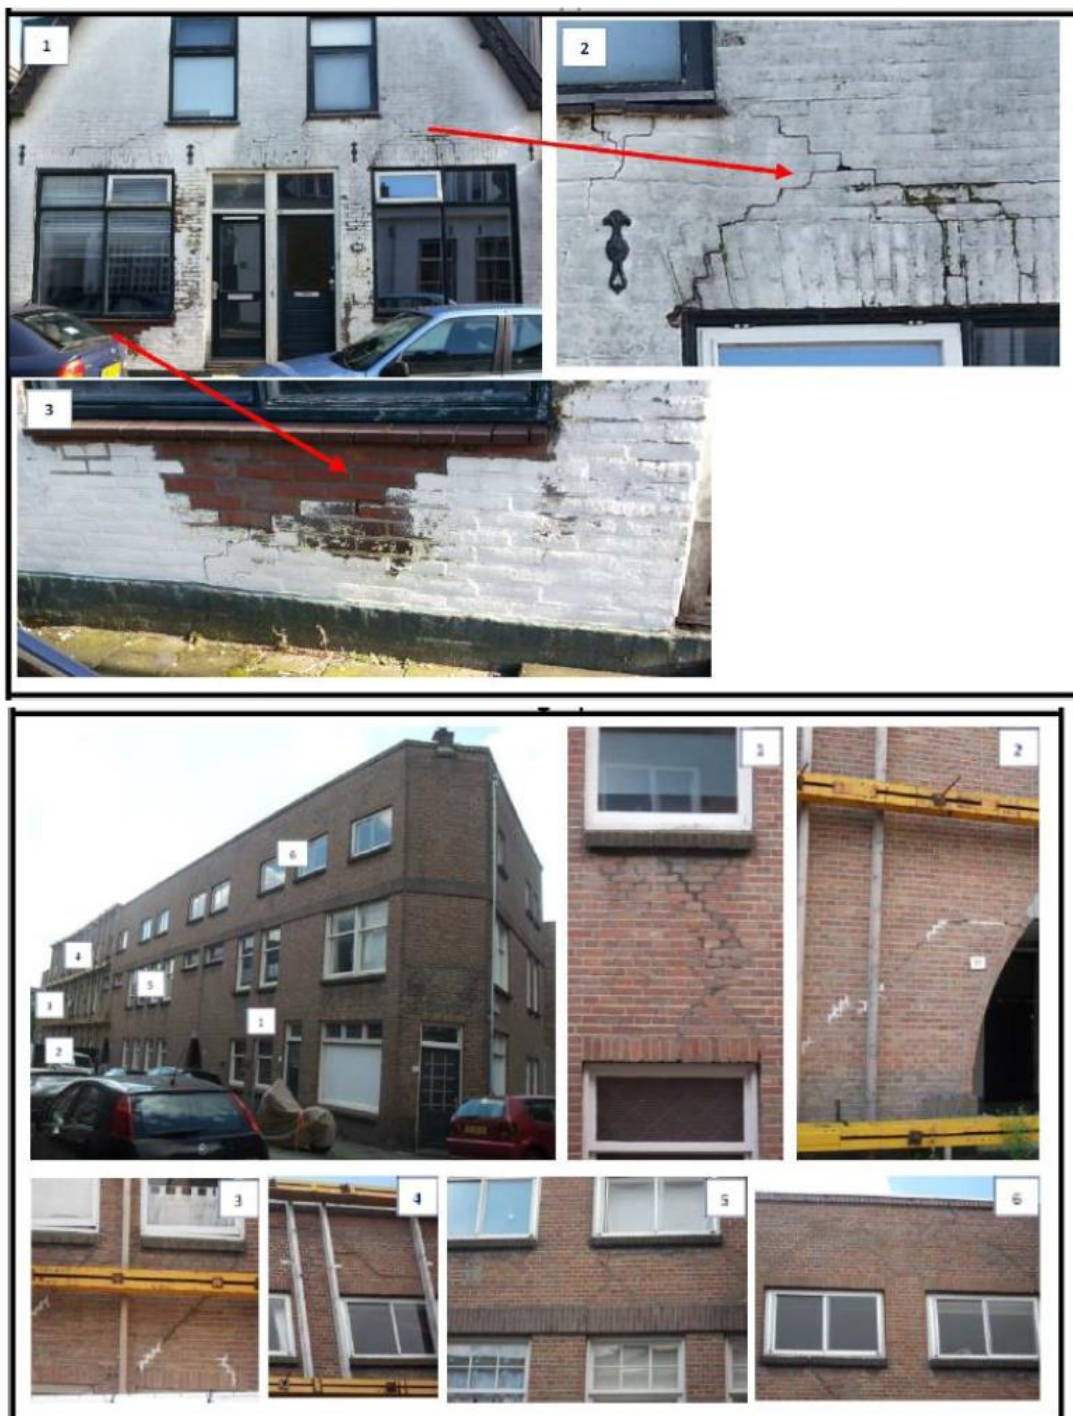
In Figuur 5.1 zijn ter illustratie enkele voorbeelden van schades bij de genoemde schadeklassen gegeven.

Figuur 5.1 Schadeklassen 2 t/m 5 (van boven naar beneden).

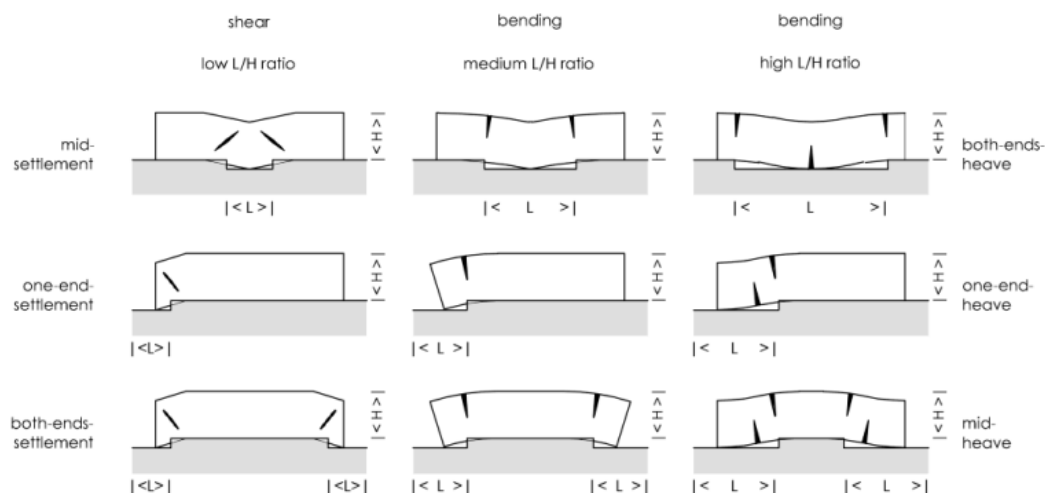
[De Vent 2011] beschrijft daarnaast ook hoe de vorm van de grondvervorming ten opzichte van het gebouw invloed heeft op de scheurvorming. In Figuur 5.6 worden voor drie vormen van grondvervorming (zakking in het midden van het gebouw, zakking aan een rand of zakking aan beide randen) het scheurpatroon gegeven voor verschillende verhouding van lengte en hoogte van het gebouw (L/H).

Figuur 5.4 Scheurpatroon bij drie soorten grondvervorming (zakking in het midden van het gebouw, zakking aan een rand of zakking aan beide randen) voor verschillende verhouding van lengte en hoogte van het gebouw (L/H).[De Vent 2011].

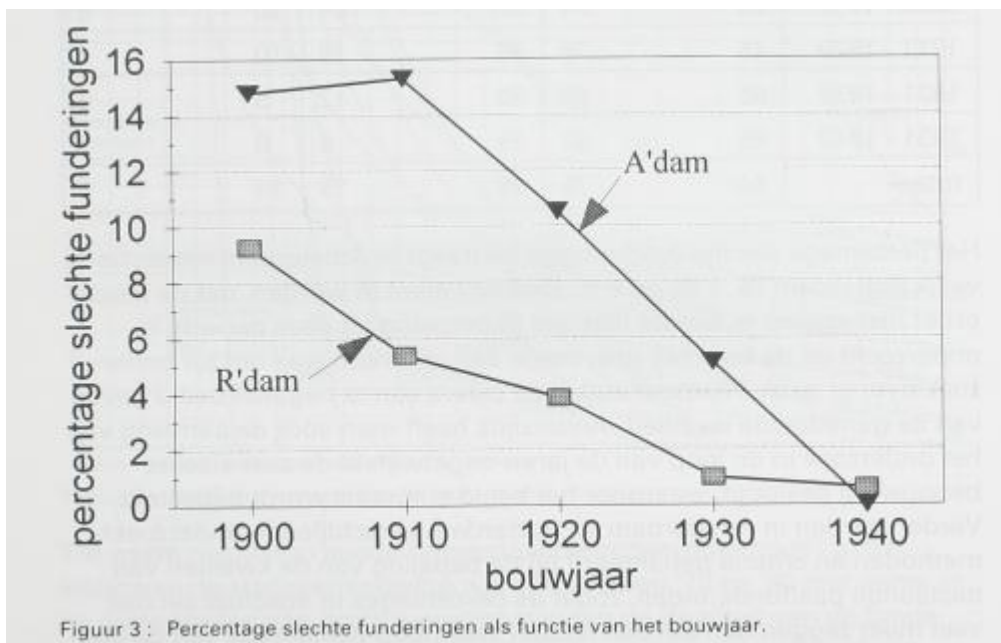
Figuur 8.3 Aantal panden met slechte funderingen in Amsterdam en Rotterdam in relatie tot het bouwjaar. [Van Tol, 1994].

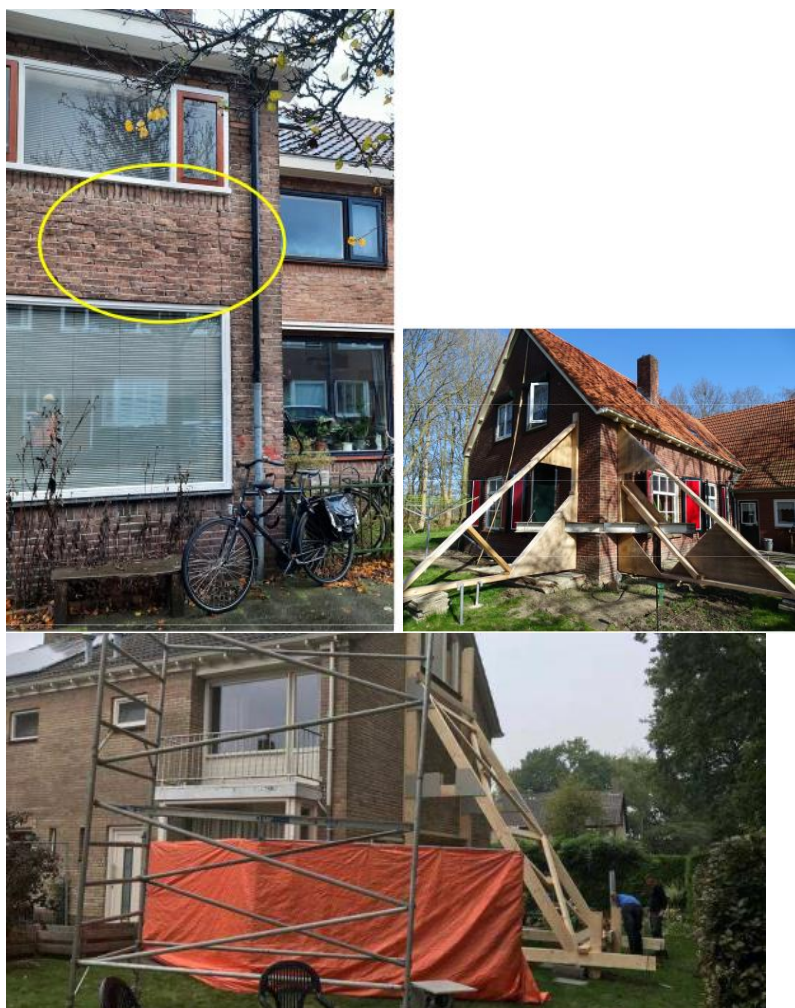
Er zijn voorbeelden van schades ten gevolge van (vermoedelijk) krimp/zwel gedrag over de periode 2018-2020, zie iguur 8.6.

Figuur 8.6 Voorbeelden schade ten gevolge van krimp/zwel van klei (Utrecht, Zevenaar, Roden met klok mee).

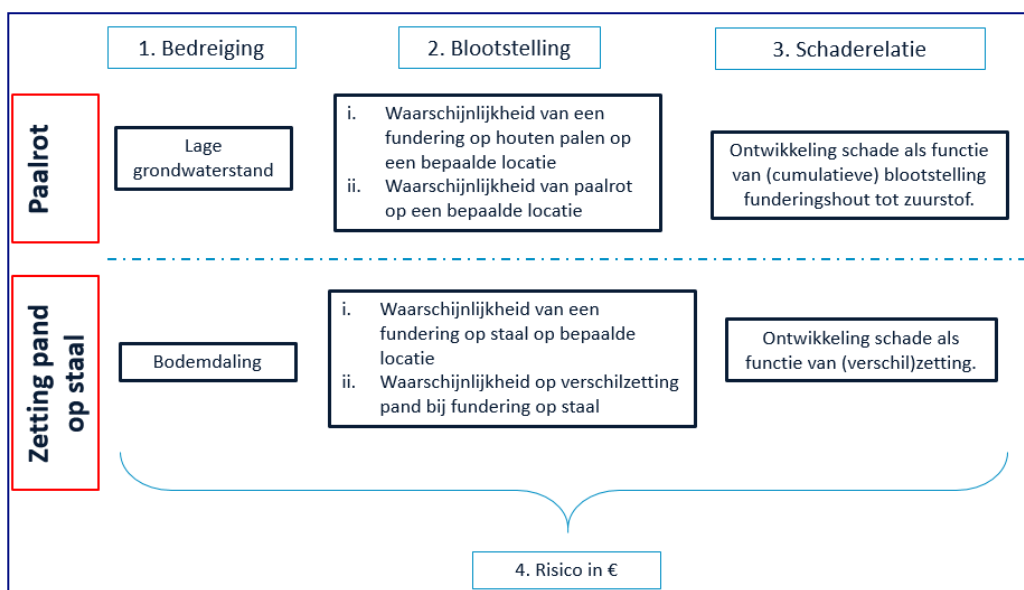
- 1 **Bedreiging:** het karakteriseren van de fysische omstandigheden die tot schade kunnen leiden: in dit geval gaat het om bodemdaling en lage grondwaterstanden.
- 2 **Blootstelling:** Analyse van factoren die ervoor zorgen dat een gebouw gevoelig is voor schade – bijvoorbeeld het type fundering, en de karakteristieken van die fundering
- 3 **Schaderelaties:** De relatie tussen de mate van schade bij blootgestelde gebouwen bij een bepaalde mate van bedreiging.
- 4 **Risico in €:** in dit geval is alleen directe schade bepaald op basis van herstelkosten, waarbij wordt aangenomen dat alle schade éénmalig hersteld wordt.

Figuur 8.10 Algemene aanpak risicoanalyse voor paalrot en zetting van panden op staal.

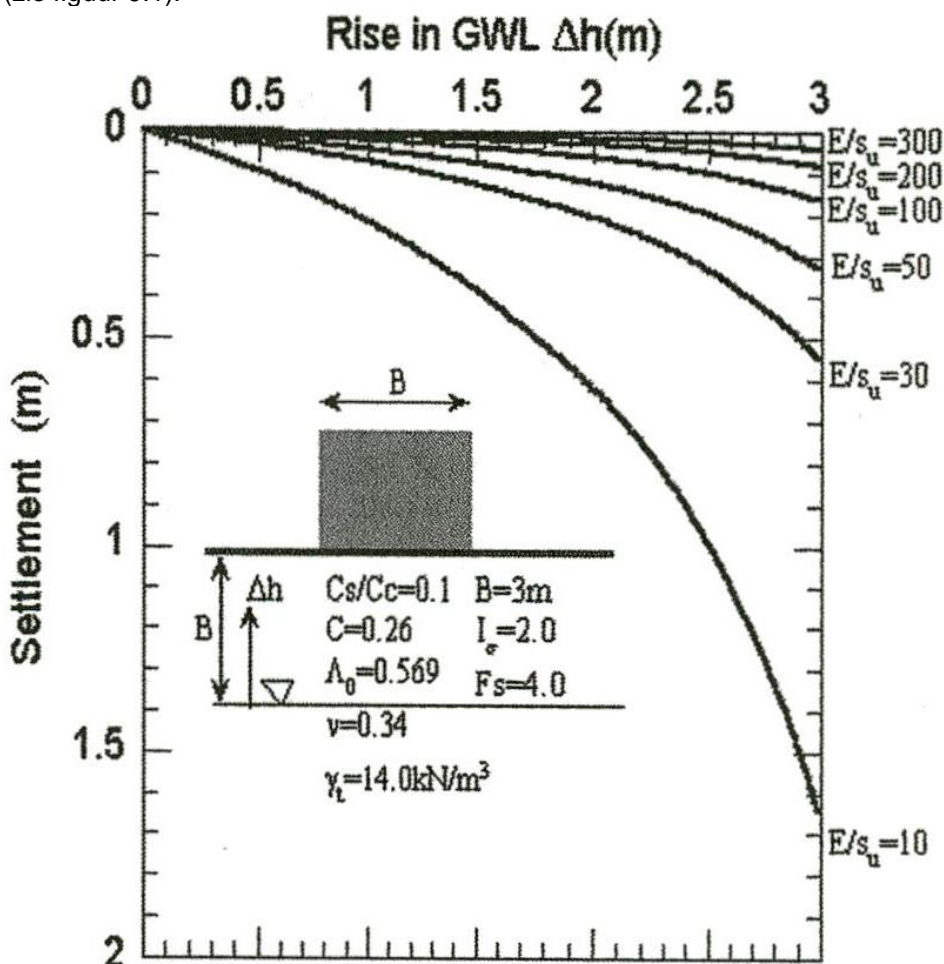
Figuur 9.1 Voorbeeld van zetting van fundering op staal in klei door stijging van de grondwaterstand.

In de paper staat ook een berekeningsmethode voor de zetting van de fundering als gevolg van het stijgen van de grondwaterstand. Deze zetting is afhankelijk van de stijfheid van de ondergrond en de grootte van de grondwaterstijging in relatie tot de breedte van de fundering (zie figuur 9.1).

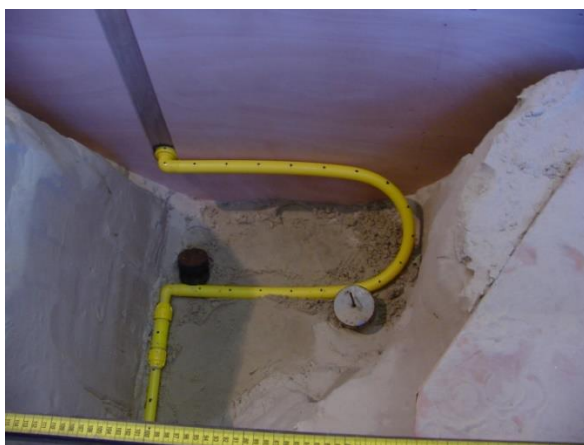
Sinds 2006 is een horizontaal flexibel element op de markt dat door rotatie het zetting verschil tussen ondergrond en pand kan opvangen. Het element is beproefd in het laboratorium bij Deltares. In de onderstaande figuur is de beproeving van dit element te zien.

Figuur 10.2: Proef met horizontaal flexibel element.
